Medlemsbrev

Brf Blåkulla

Oktober 2015

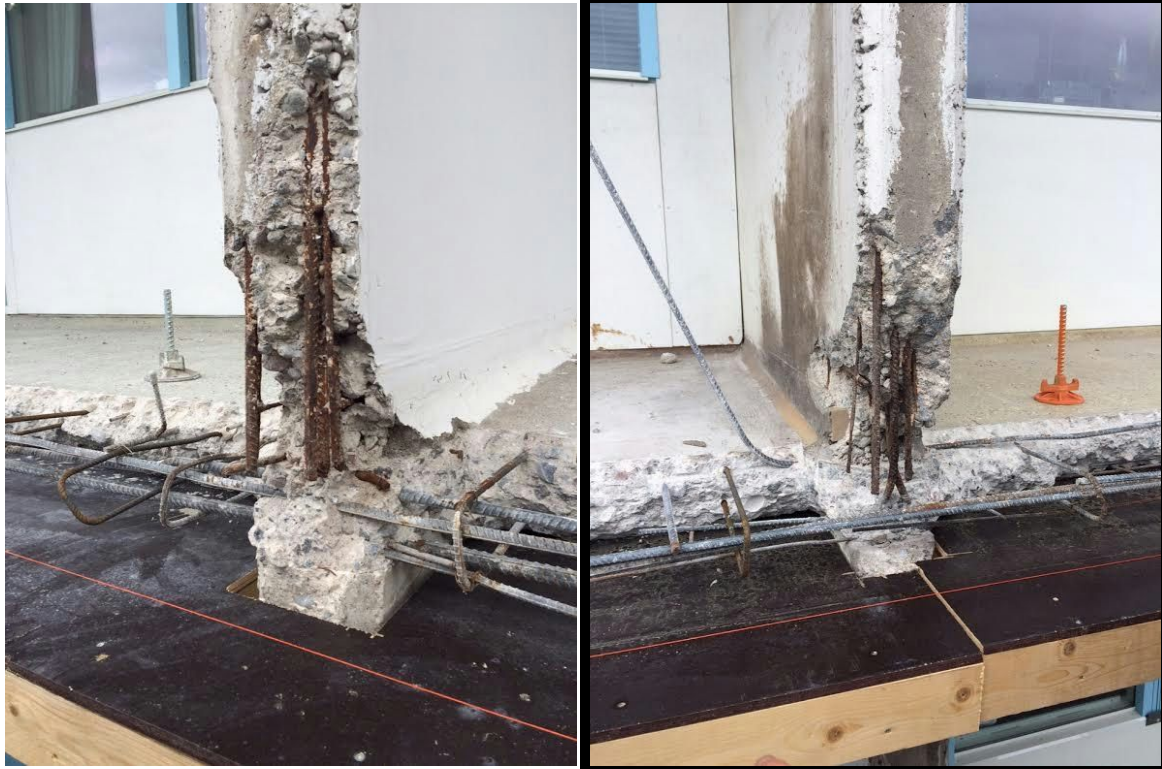
- Mellanväggar i betong mellan angränsande balkonger var i sämre skick än vad som kunde bedömas vid tidigare inspektioner. Stora bitar fick bilas bort och det blev nödvändigt att gjuta på betong även där istället för att förlänga mellanväggarna med en plåtsektion.

Här syns hur mellanväggarna mellan två balkonger kunde se ut när allt löst var borttaget. Detta syntes inte innan räckena var borttagna.

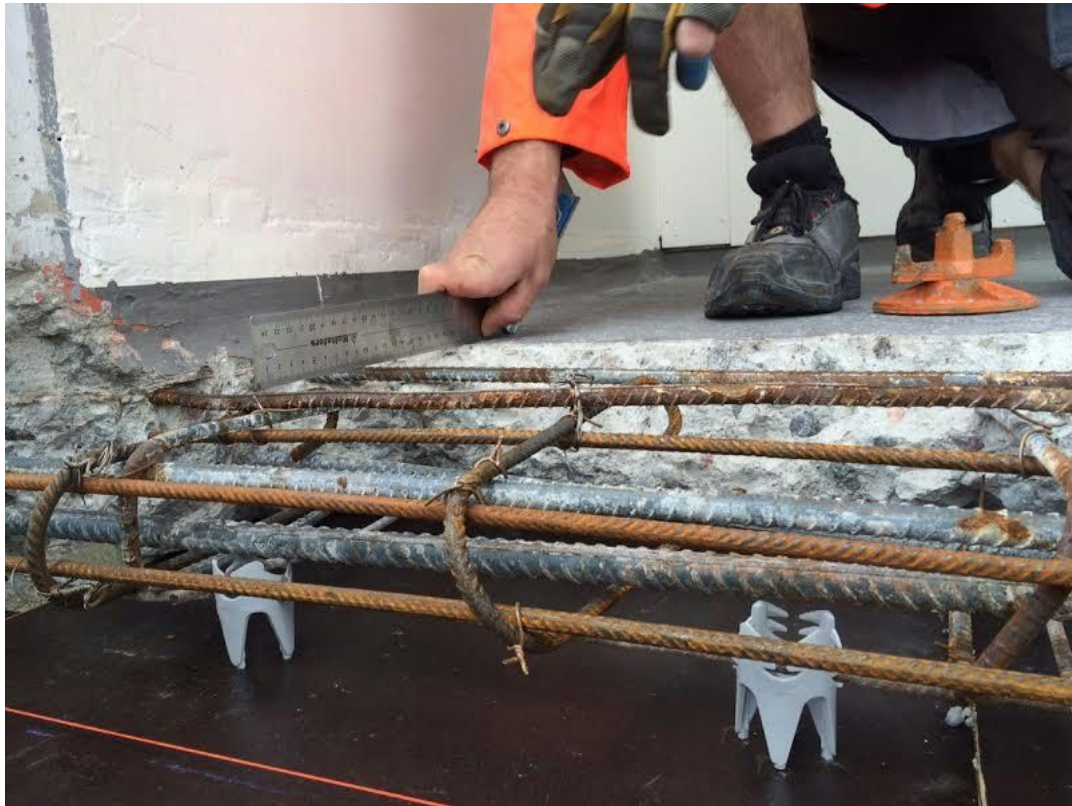
- Befintlig armering låg för grunt i balkonggolvens översida och var därför benägna att rosta och därmed spränga betongskiktet. Det blev nödvändigt att pågjuta balkongerna med 20 mm betong på ovansidan. Denna brist gäller de balkonger som åtgärdats hittills utom i en rad där armeringen istället ligger för nära undersidan med motsvarande resultat.

Denna bild visar att armeringsjärnen ligger för nära ytan. De blir därför snabbare drabbade av fukt, börjar rosta och spränger så småningom betongen. Därför har 2 cm lagts på ytan. I några balkonger låg armeringsjärnen istället för nära undersidan med samma resultat.

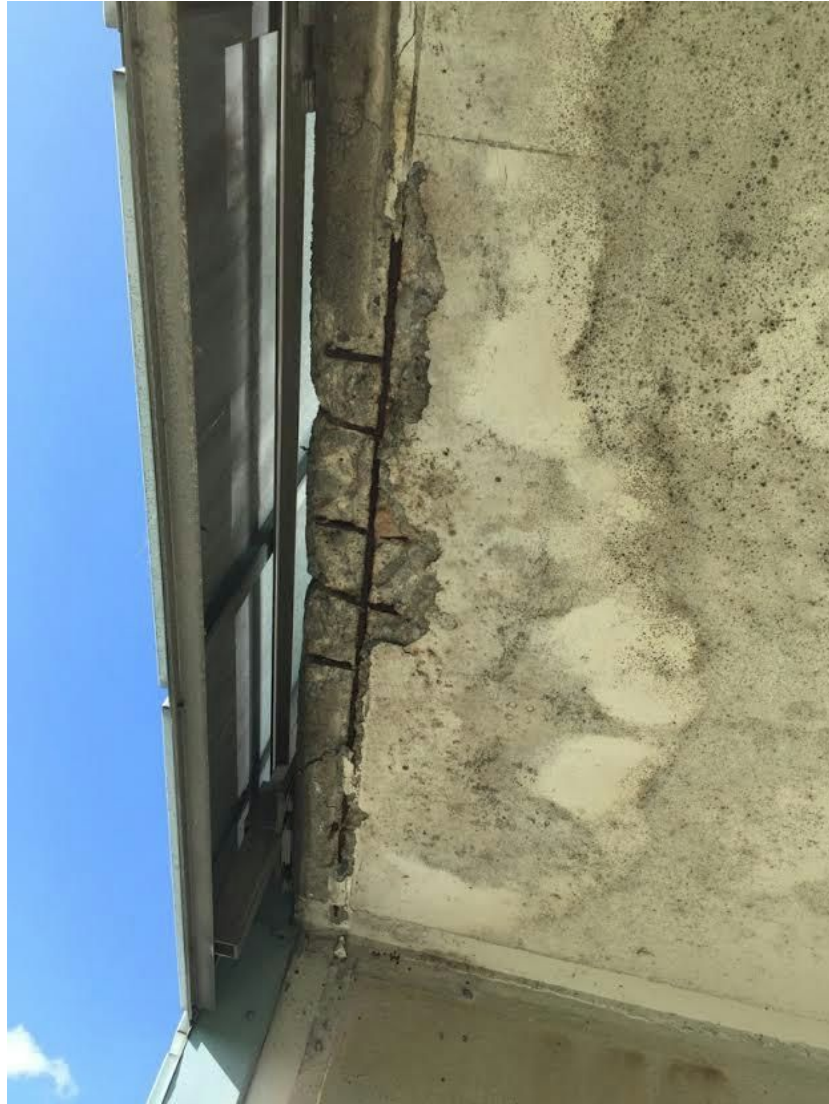
- Några bostadsrättsinnehavare har lagt klinkers eller mosaik på golven. Detta har hindrat fukt från att lämna betongen och har ökat skadorna främst på balkonggolvet undersidor. Risk för fallande betongstycken har därmed uppkommit. Den troligen mest skadade balkongen i fastigheten var

klinkersbelagd. Betong på balkongens undersida hölls enbart upp av inglasningen där. Stora klumpar föll ned när inglasningen avlägsnades. Se bild!

- Men min balkong är det ju inget fel på! säger en del. Då kan det se ut så här på undersidan. Denna balkong var belagd med klinker som inneslöt fukten och hindrade betongen från att "andas". Betongklumparna hölls uppe av balkonginglasningen och föll när denna togs bort.
